嘉峪关关城墙体残损现状及成因分析研究

摘 要: 本文通过对嘉峪关关城墙体的残存现状进行现场调研, 并对墙体发生破坏的成因机制进行分析, 初步掌握了嘉峪关关城墙体的残存现状及成因, 提出了沿用传统材料、保留基本做法、增强土体夯筑强度、提高结构自身抗渗性能、对局部残损严重的部位重点加固等科学合理的保护加固措施。

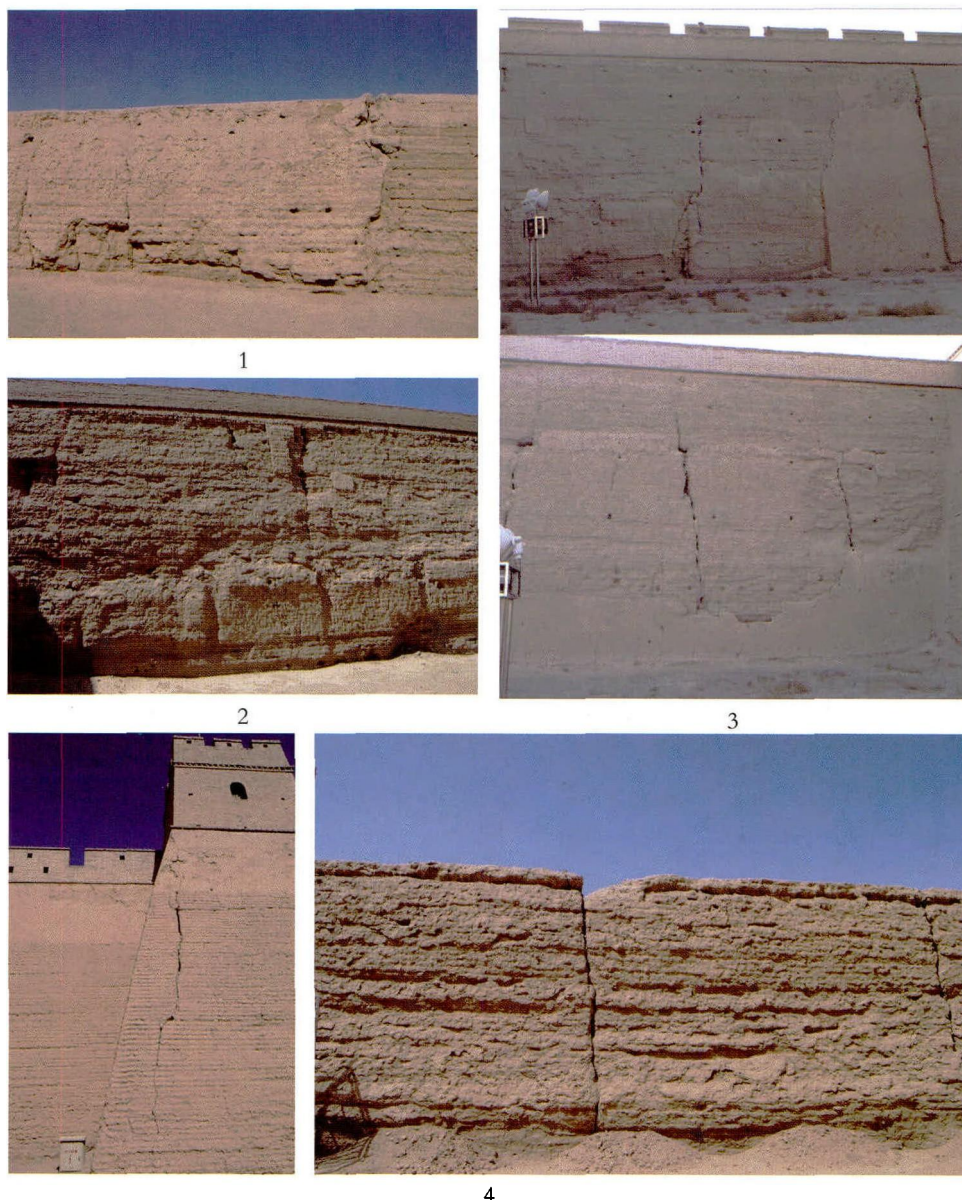
图二 墙体病害

由于城墙本身材料的收缩和劣化,城墙墙体满布裂缝,特别在墙角、墙根应力集中的部位,出现压剪裂隙、局部坍塌和墙基掏蚀现象(图二)。

1. 内城背阴面城墙墙根掏蚀 2. 墙根掏蚀 3. 柔远楼两侧墙体底部坍塌,后期维修时补夯又缺乏与原墙体的有效拉结,现补夯墙体向外倾斜约150mm 4. 内城墙表面收缩裂缝及卸荷裂隙

城墙土体本身黏聚力不高,再加上夯土层或灰土层存在不密实、不均匀、甚至没有灰土层的问题,一旦海墁在裂缝活动下开裂就形成渗水通道,发生渗水后,夯土的含水量会增高(增湿)土的强度(C 、 Φ 值)会出现快速而剧烈的降低。同时由于夯土体的裂缝纵横切割,而且具备完整性条件,即存在潜在的滑动面,发生渗水后将弱化潜在滑动面抗滑强度,造成墙体的坍塌和卸荷裂隙的发育,同时裂缝渗水冻融,也会造成墙体的二次破坏。

墙基被掏蚀后向内凹进形成临空面,墙体应力重

新分布，在墙体上形成卸荷裂隙，再加上其他裂隙切割卸荷裂隙，最终形成不稳地土体，在外力作用下极易产生坍塌。在长期自然作用下，夯土层沿夯土层面形成水平裂隙，在重力作用下层状塌落。

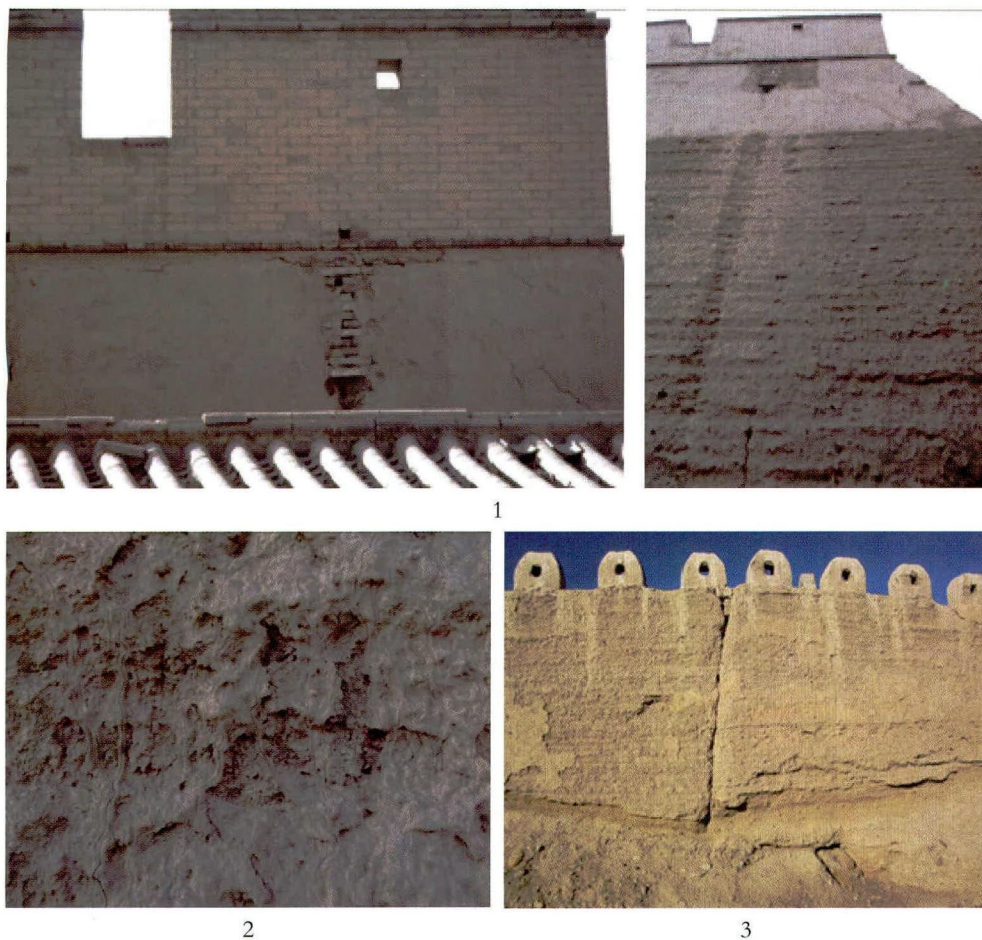
图三 水蚀病害嘉峪关关城墙体

墙体裂缝及排水孔部位,在自然降水作用的影响下,在墙体裂缝处有明显的冲蚀沟槽发育,内城排水孔处雨水冲刷痕迹明显。外城墙顶雨水漫流现象较重,墙体表面局部也存在漫流现象(图三)。

1. 内城墙体冲蚀 2. 外城墙面漫流痕迹 3. 外城墙顶漫流水渍

城墙顶部起伏不平整，有积水的条件，且排水设施无法起到应有的作用，易在渗水点渗漏，水浸易造成土体松散与结构失稳，而失稳的土体又导致海墁的变形。变形开裂的海墁层更加剧了水的浸渗。

嘉峪关降雨主要集中在夏季且以集中式降雨为主,这种降雨历时短,降雨强度大,使墙体雨水入渗浅,致使土体表面迅速饱和,变成泥浆沿优势面在重力作用下漫流。夯土墙间的衔接处,是力学性能相对较弱的地方,冲刷破坏更强,易形成冲沟。一旦具有一定的汇水面,便会在墙体表面沿已存在的裂缝形成规模不一的冲沟^[7]。

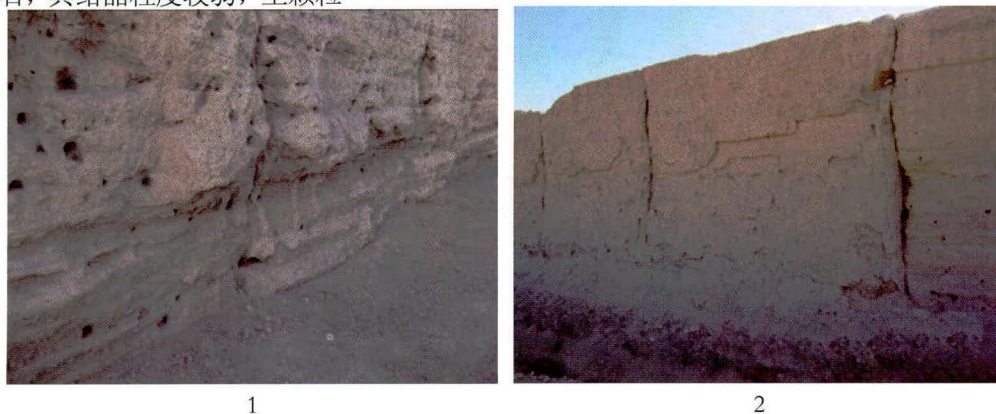
图四 内墙及外城墙体表面风化

墙体表面风化、剥落、抹灰层脱落和风蚀病害普遍存在,风蚀病害尤以迎风面较重(图四)。

1. 内墙及外城墙体表面风化 2. 墙体表面块状剥落

关城所在地区大风和沙暴出现频率高,年复一年遭受风沙吹蚀作用对墙体磨蚀破坏较为严重,加上雨水侵蚀和冻融循环的交替作用,使墙体被剥蚀得凹凸不平呈蜂窝状或出现水平凹槽,以迎风面最为严重。嘉峪关地区集中式强降雨后便是强烈的蒸发作用,使在雨水中软化的墙体急剧变干,在这种强烈的干湿作用下,在墙体表面形成片状硬壳附着在墙面上,在外力作用下墙体片状剥离^[6]。
